# **Brand Hertog van Beijerenstraat Ter Aar**

**"Een bijzonder brandverloop"**

**Voorlopige conclusie / eerste terugkoppeling**

Datum: 6 juli 2023  
Auteurs: TBO Hollands Midden  
Ab Bakker  
Hans de Graaf  
Robert van den Ende  
Peter Kunnen

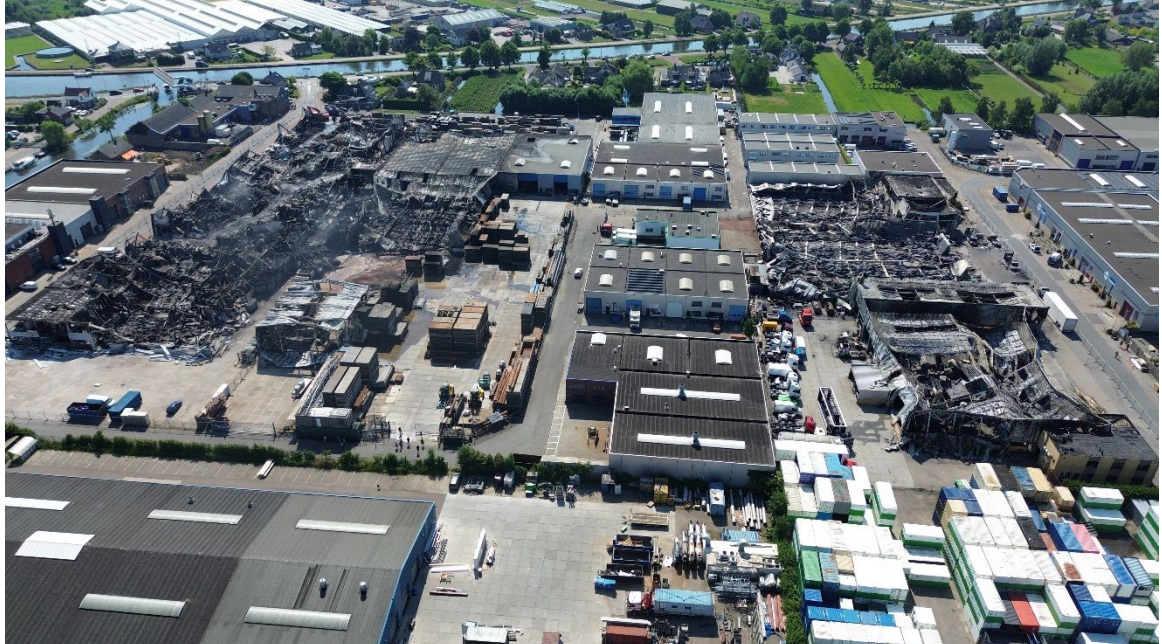
*Foto Toon van der Poel: overzicht omvang brand*

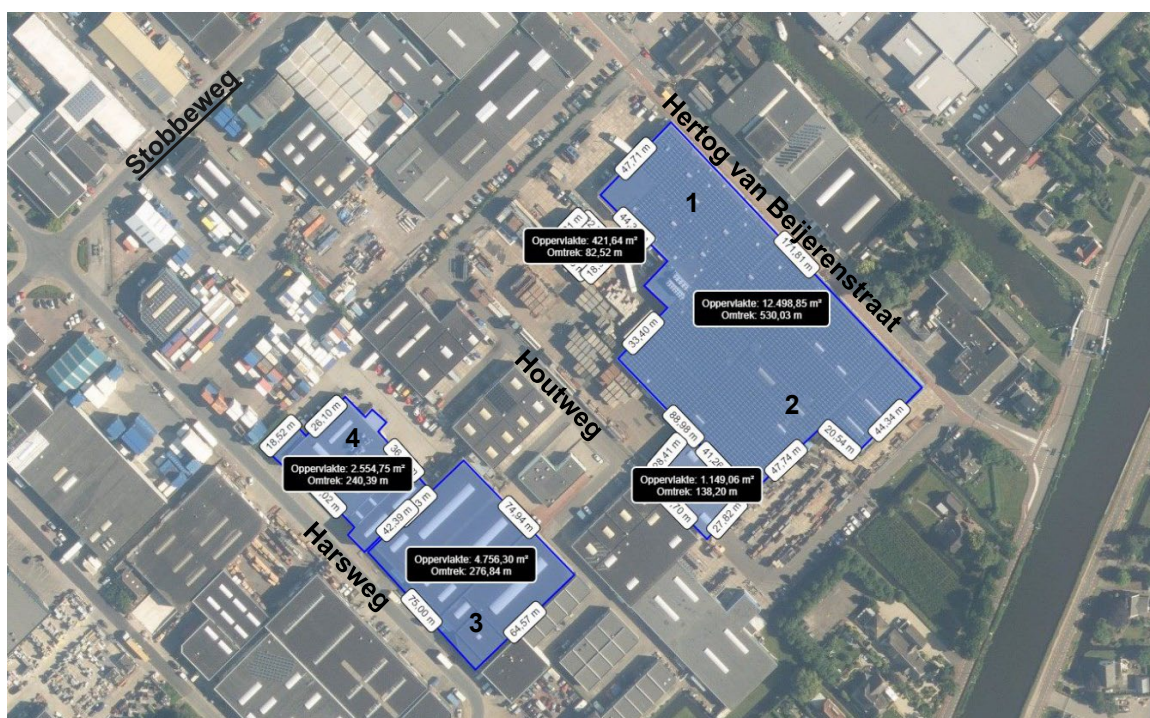
Plattegrond. 1. TN Plastics, 2. Van Hameren Houthandel, 3. Zitmaxx, 4. Voortman Autoschade

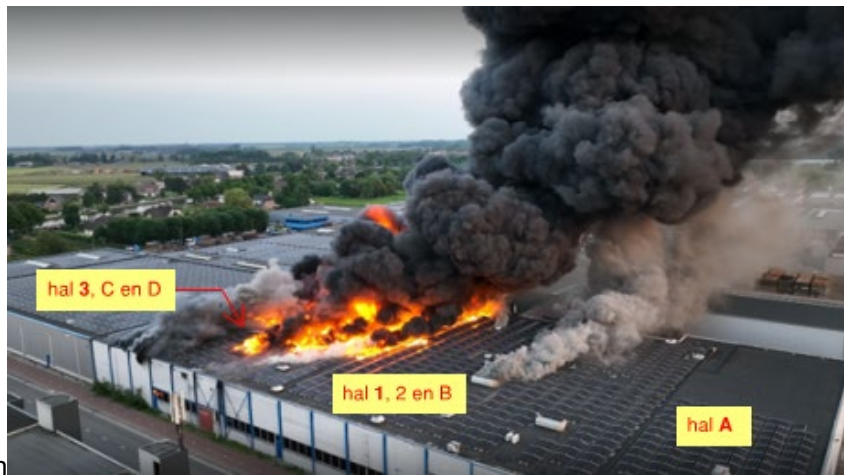
Op beelden van twee beveiligingscamera's van bedrijven in de directe omgeving is op 9 juni om 21:19 uur rook waarneembaar ter hoogte van productiehal 3 van TN Plastics. Tijdens het ontstaan van de brand zijn de medewerkers met pauze. Zij bevinden zich in de kantine in hal A of buiten/achter hal A. Er is veel brandbaar materiaal in de hal aanwezig, zoals plastic bloemenemmers, pallets en verpakkingsmaterialen. Ook ligt in de hal basismateriaal (granulaat, ook in de vorm van korrels) opgeslagen.

Foto screenshot drone beelden Josh Wallet Indeling TN plastics

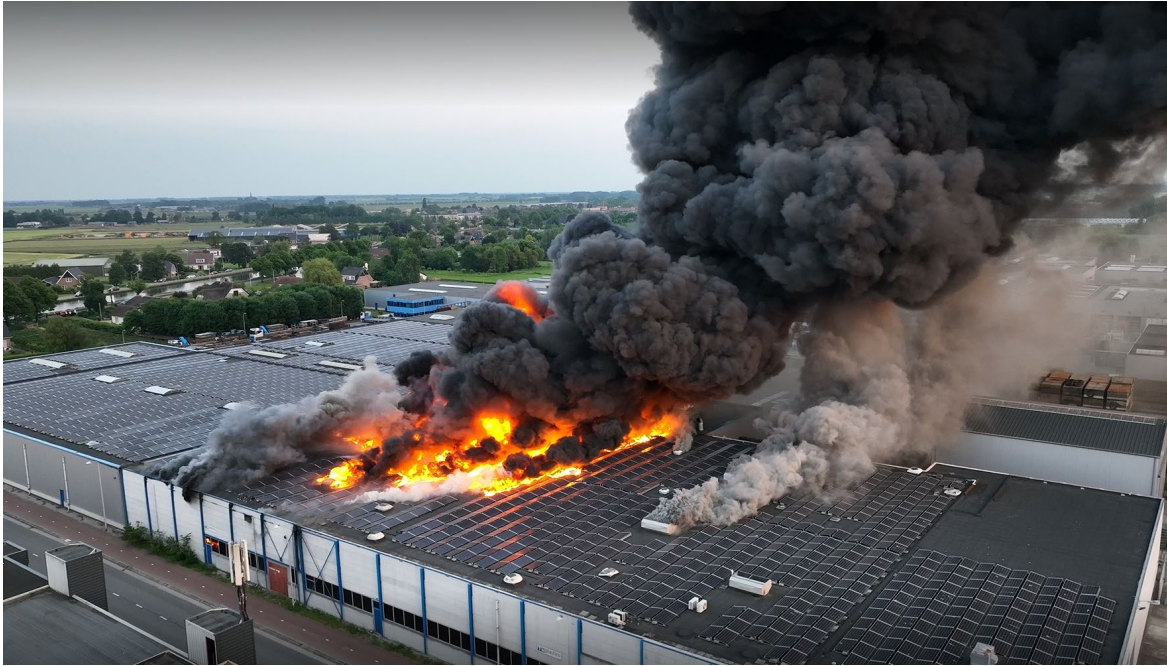
Op het moment van deze melding heeft de brand zich al via twee daklichten/lichtkoepels uitgebreid naar het dak, waarop 5.500 zonnepanelen liggen. De brand breidt zich snel uit bovendaks onder de zonnepanelen en dakbedekking, maar ook in productiehal 3. Dit gaat gepaard met een enorme zwarte rookkolom.

screenshot drone beelden Josh Wallet

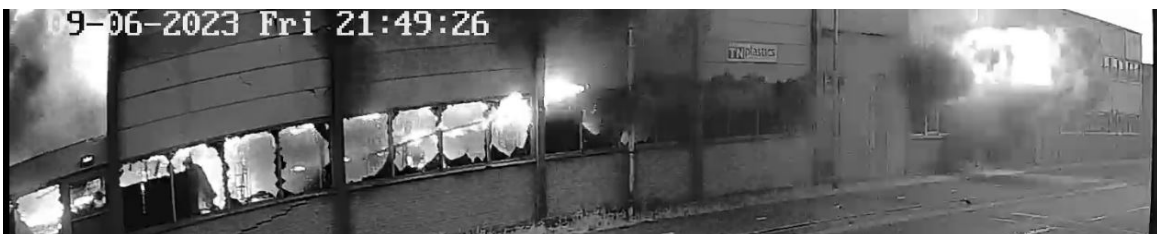
Vanaf dat moment (omstreeks 21:47 uur) worden er meerdere explosies waargenomen en wordt de brand alleen maar heviger, zowel binnen als op het dak. Dan bezwijkt ook een gedeelte van de buitengevel van hal 1 en wordt de brand ook hier uitslaand. Vlak hierna (21:49:27 uur) vindt een tweede rookgasexplosie plaats in het kantoordeel van hal A op de 1<sup>e</sup> verdieping (zijde Hertog van Beijerenstraat). Zeer kort hierop (21:49:29 uur) vindt er in het kantoordeel begane grond nog een rookgasexplosie (3<sup>e</sup>) plaats.

Screenshot beveiligingsbeelden Hertog van Beijerenstraat

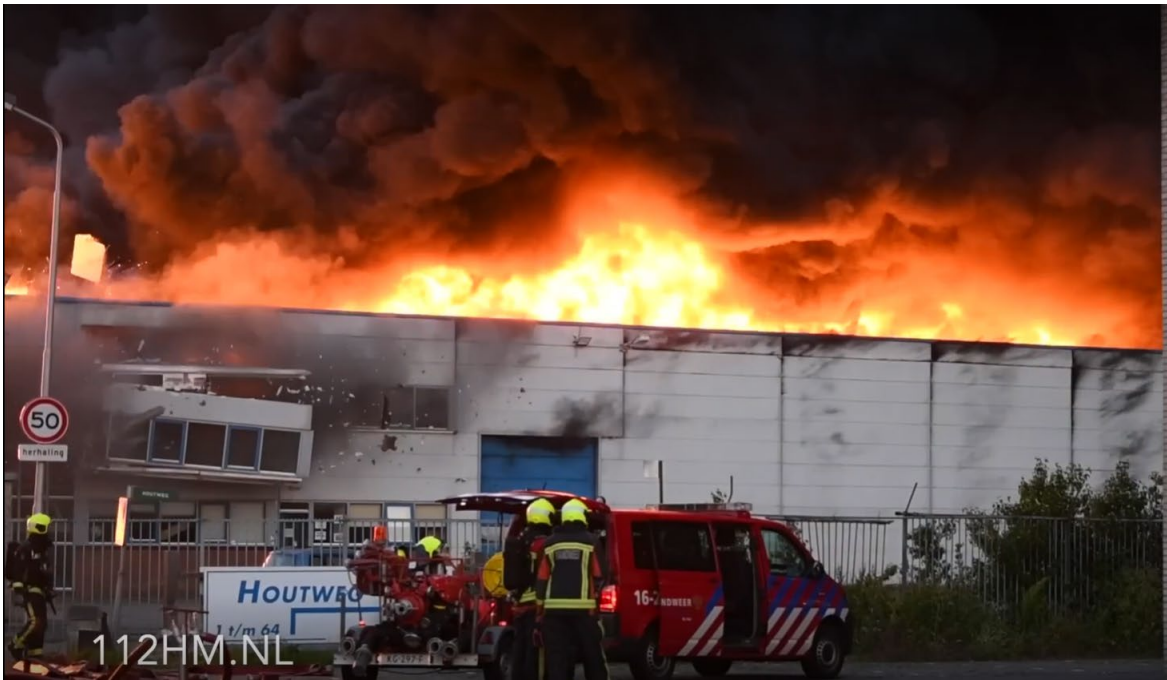
Foto 112HM.nl

Om 21:59:52 uur vindt er een 4<sup>e</sup> rookgasexplosie plaats op de hoek van het pand, in het kantoordeel hal A op de eerste verdieping. Door deze rookgasexplosie worden meerdere geveldelen weggeblazen op de hoek Houtweg/Hertog van Beijerenstraat en ontstaat een felle uitslaande brand in hal A (zie de foto hierboven).

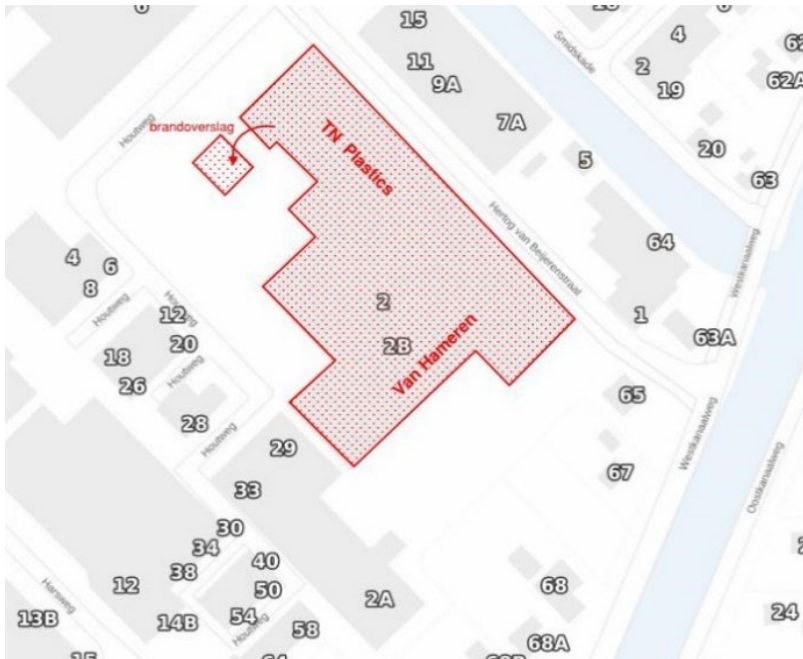
De brand in dit aaneengesloten bedrijfshallencomplex is uiteindelijk gestopt tussen Houtweg 27 en de Hertog van Beijerenstraat 2B. Nummer 2A, het kantoor- en houtbewerkingspand van Van Hameren, is gespaard gebleven. Zie de onderstaande kaart.

Overzichtskaart TN plastics en Van Hameren

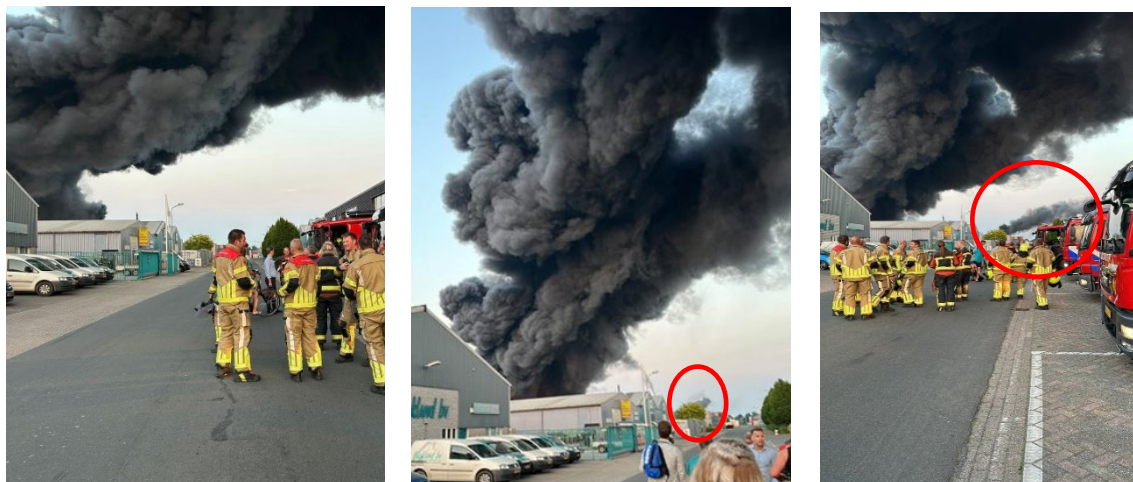
Foto's R. Verhage

Op bovenstaande foto's, genomen door een brandweerman vanaf de uitgangstelling, is te zien hoe snel de brand bij Zitmaxx zich ontwikkelt. Om 21:53 uur (linkerfoto) is er nog geen tweede rookwolk te zien bij Zitmaxx. Op de middelste foto (genomen om 21:54:11 uur) is al een klein rookwolkje te zien en op de rechterfoto van 21:54:27 uur is er al een forse toename van rook te zien.

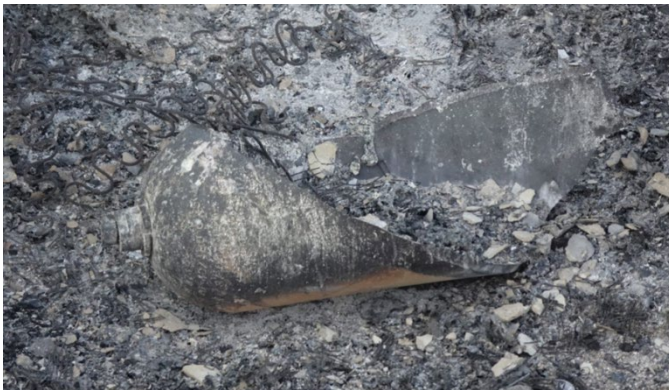
Tijdens de schouw ter plaatse op 10 juni 2023, is door TBO een afgescheurd deel van een drukhouder (fragment) teruggevonden in het pand van Zitmaxx. Deze lag binnen de contouren van een lichtstraat, tussen de stalen meubelveren en nieten van de afgebrande bankstellen (zie onderstaande foto's).

*Foto TBO Hollands Midden; afgescheurd deel van de drukhouder*

Het bij Zitmaxx aangetroffen fragment van een geëxplodeerde drukhouder van TN Plastics kunnen we met grote mate van waarschijnlijkheid als 'branduitbreider' aanmerken. Het fragment is terechtgekomen op het gebouw van Zitmaxx, 150-190 meter verderop, en heeft daar een tweede brand veroorzaakt. Deze brand breidde zich vervolgens uit naar het pand van Voortman Autoschade.

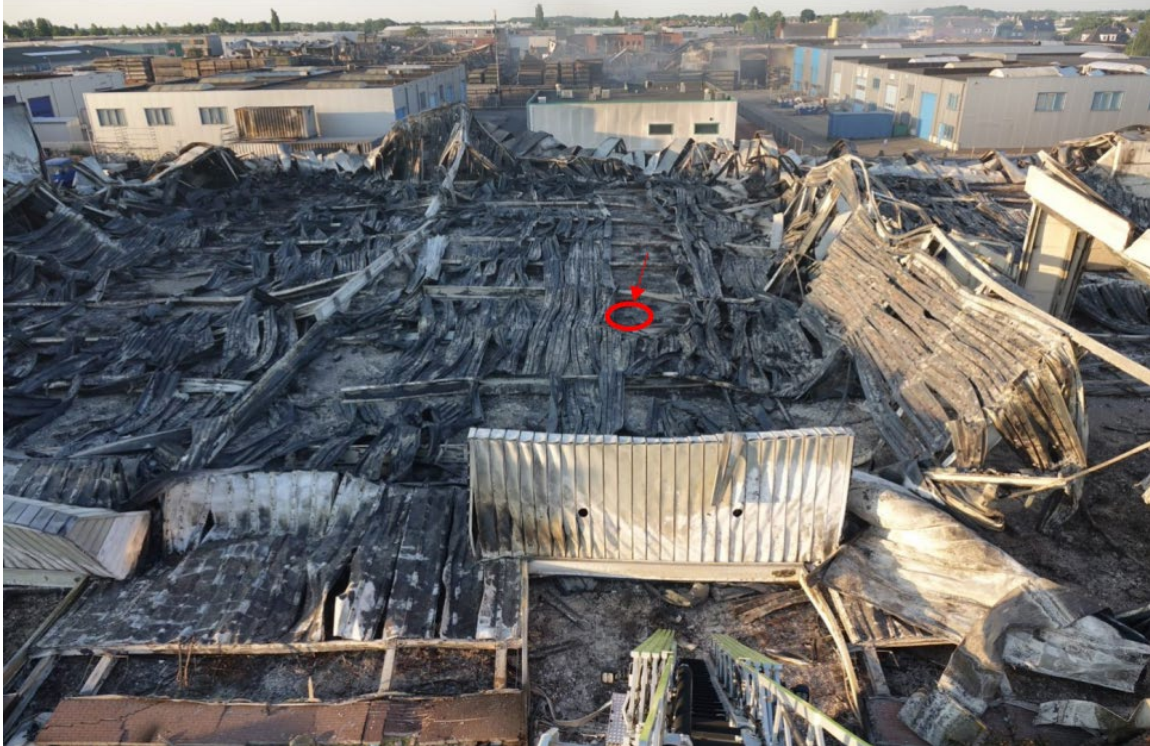
Foto TBO Hollands Midden; locatie afgescheurd deel van de drukhouder Harsweg 12

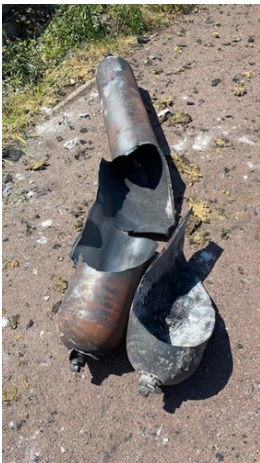
Op 12 juni '23 heeft TBO met alle toedrachtonderzoekers dit fragment vergeleken met een eerder gevonden opengescheurde drukhouder, tijdens de brandbestrijding aangetroffen op de rijbaan van de Hertog van Beijerenstraat. Het fragment vertoont overeenkomsten met het bovenste deel van die opengescheurde drukhouder, zie onderstaande foto.

Foto TBO Hollands Midden; Drukhouder rijbaan Hertog van Beijerenstraat en fragment Zitmaxx
